# 志賀原子力発電所の現況について

2024年5月30日(改訂版)

北陸電力株式会社

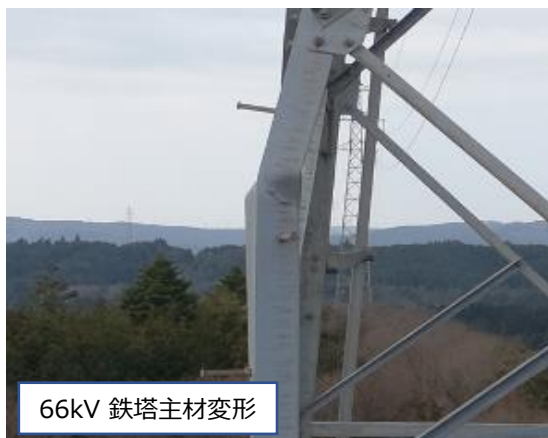
66kV 鉄塔主材変形

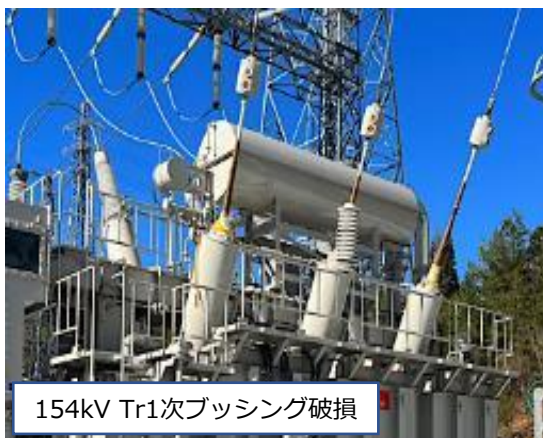
154kV Tr1次ブッシング破損

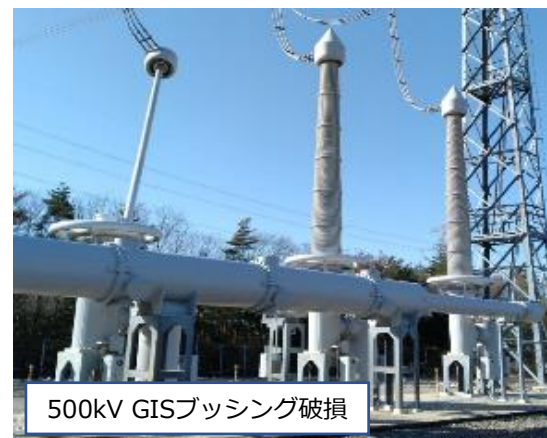
500kV GISブッシング破損

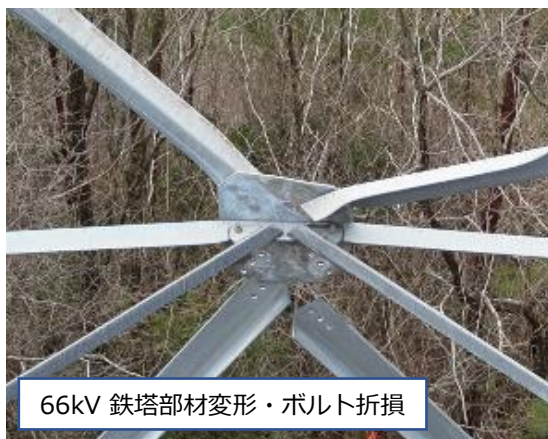
66kV 鉄塔部材変形・ボルト折損

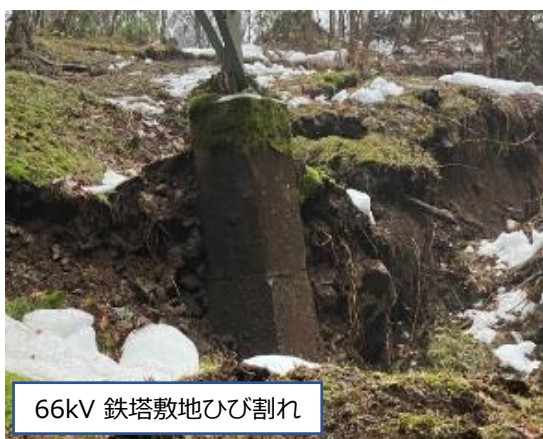
66kV 鉄塔敷地ひび割れ

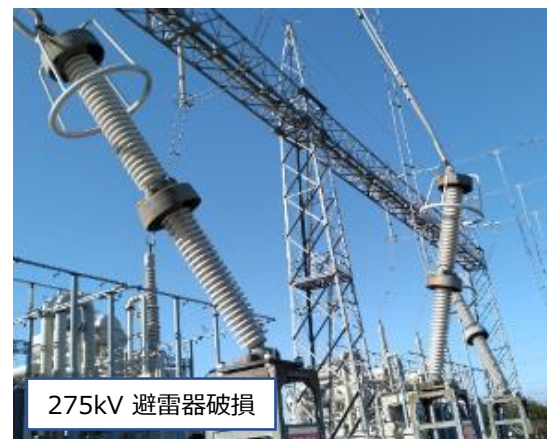
275kV 避雷器破損

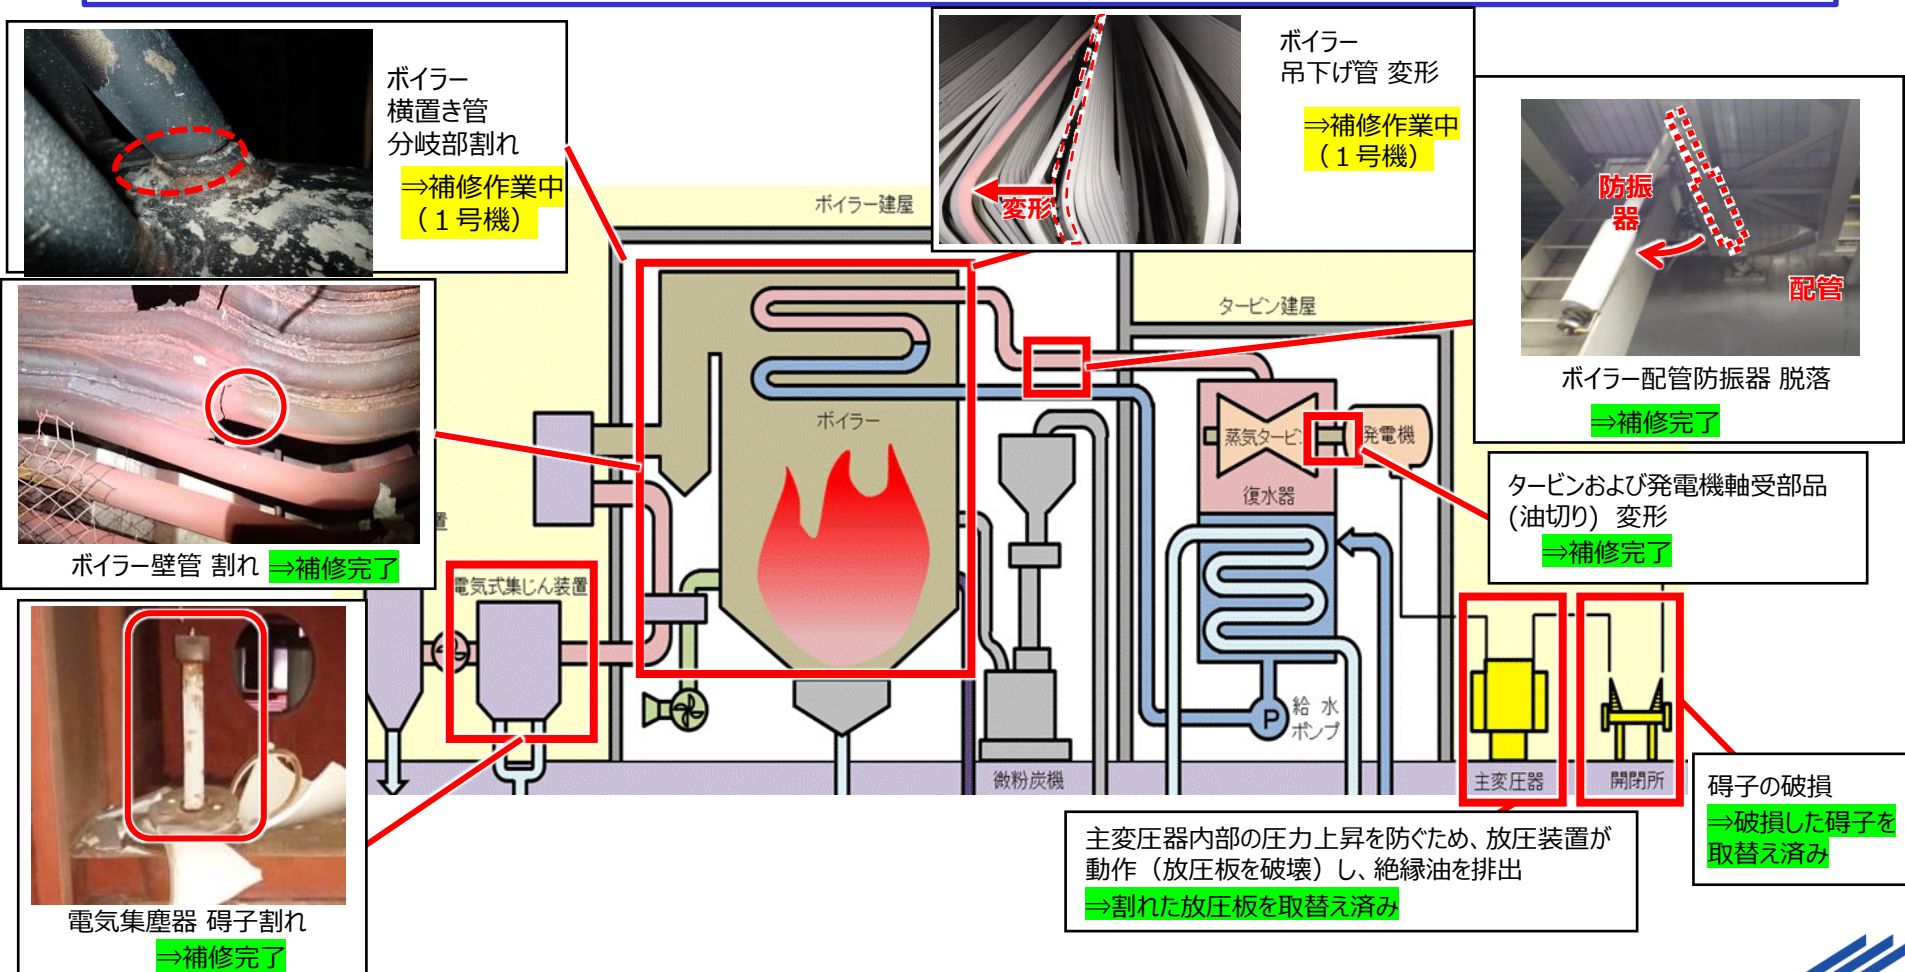
- 発災直後は、「石炭払出機の倒壊」「揚炭機の脱輪」などの被害を確認。
- その後の詳細点検の結果、**ボイラー管の変形・割れ等、多数の損傷を確認**
- **2号機は補修を完了し、5月10日に運転再開。**
- **1号機は定期点検を経て、夏季の高需要期までの発電再開を目指し補修を進めている。**

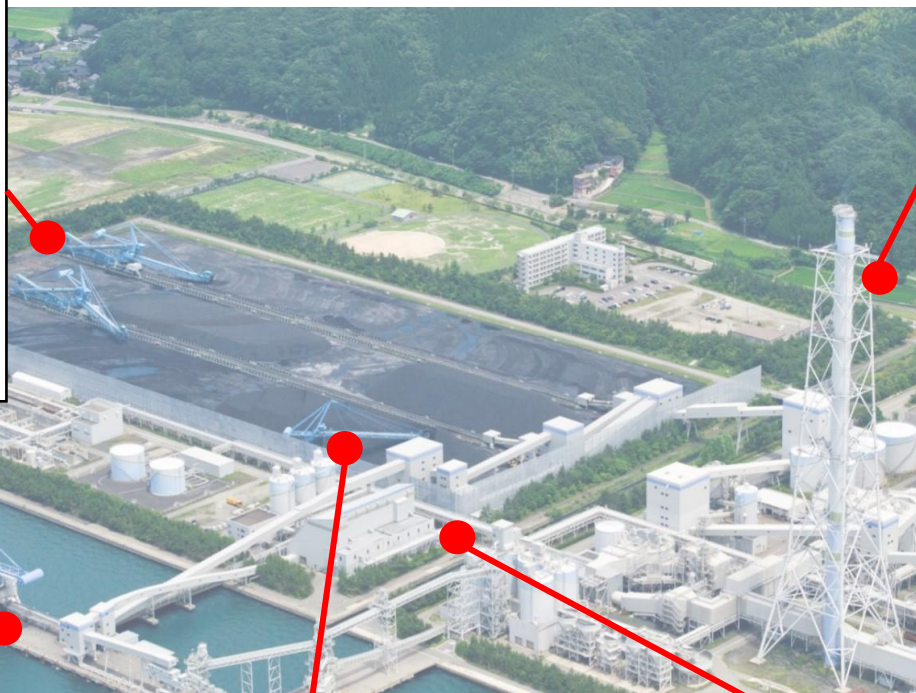
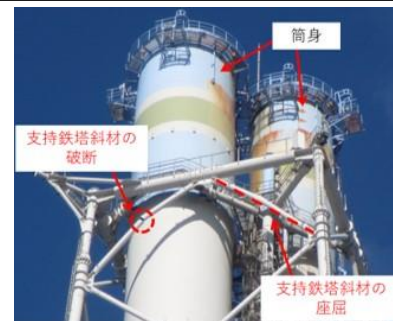
煙突支持鉄塔斜材が座屈・破断  
⇒補修作業中

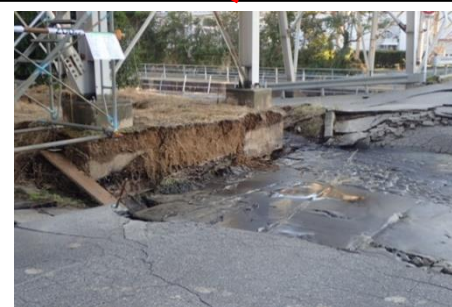
構内道路の陥没・亀裂

⇒陥没した箇所を盛土・補修済み

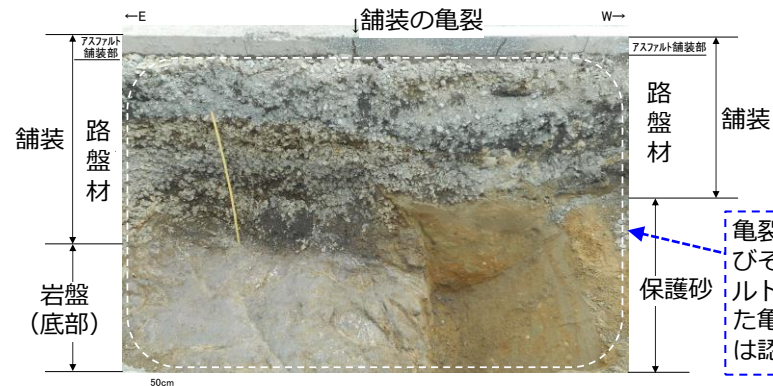
C：構内中道路 掘削調査結果

亀裂の深部延長位置及びその周辺にアスファルト舗装部に認められた亀裂と関連した亀裂は認められない。

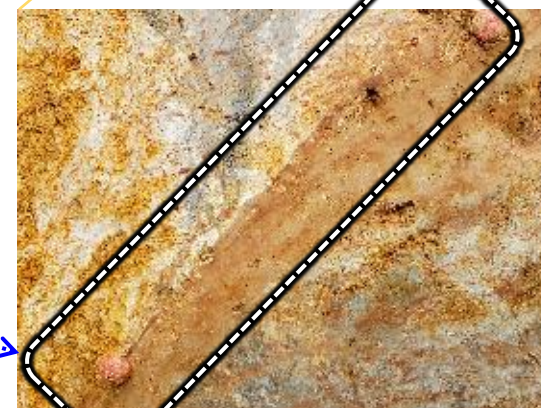
福浦断層

破碎部は密着しており、今回の地震に伴って活動した痕跡（新たな割れ目・せん断面・引きずり等）は認められない。

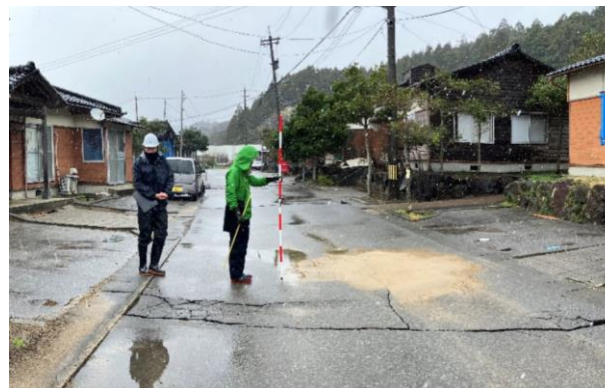
液状化の状況（断層中央部付近）

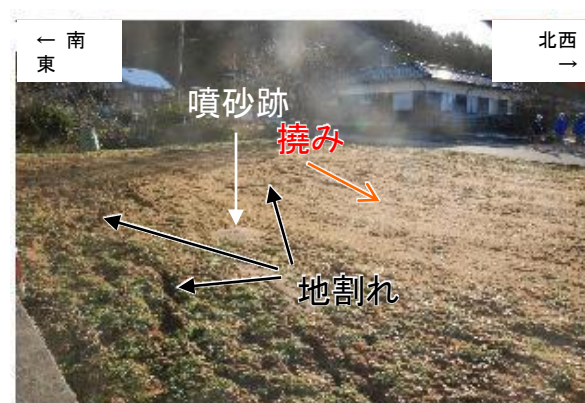
地割れ・噴砂跡※等の状況（断層中央部付近）
