# 志賀原子力発電所の現況について

2024年5月30日(改訂版)

北陸電力株式会社

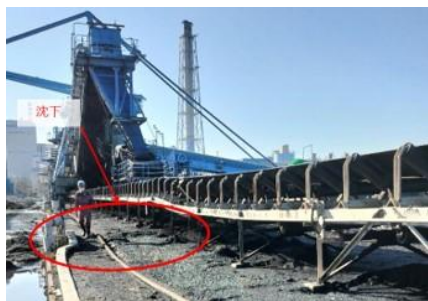
積付払出機の走行レール沈下

⇒沈下した箇所を盛土・整地済み

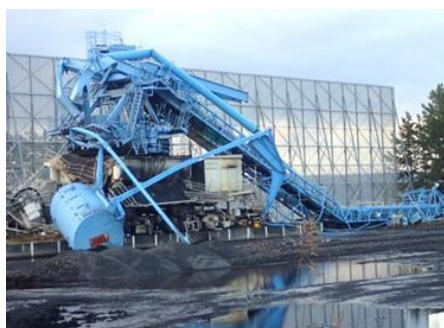
払出機の倒壊

⇒復旧方法を検討中
