# 志賀原子力発電所の現況について

2024年5月30日(改訂版)

北陸電力株式会社

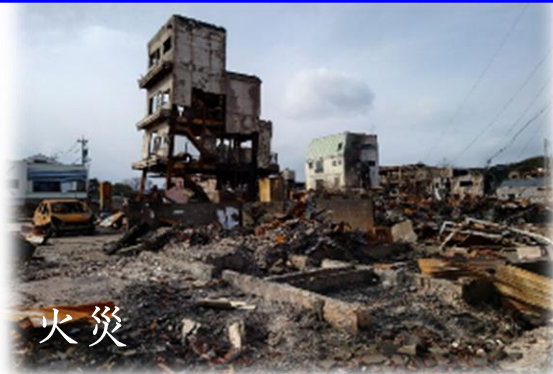
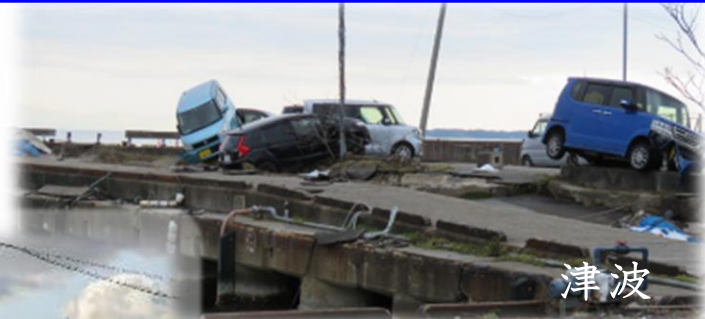
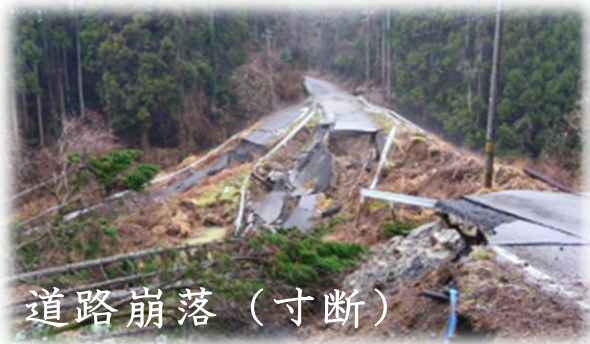
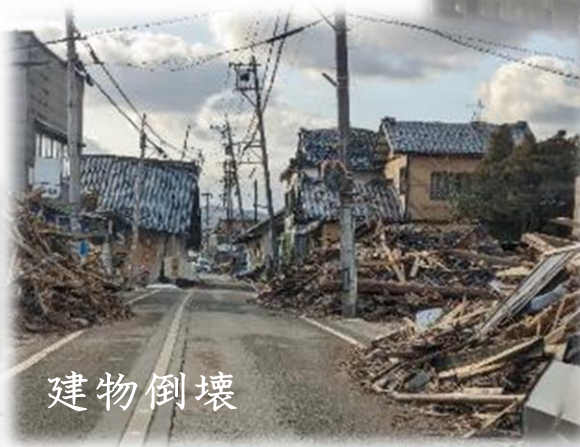
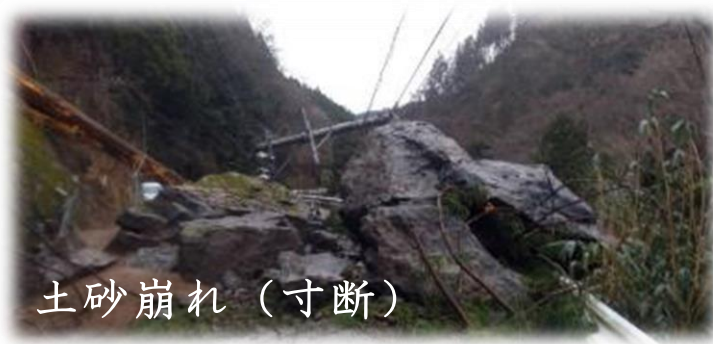
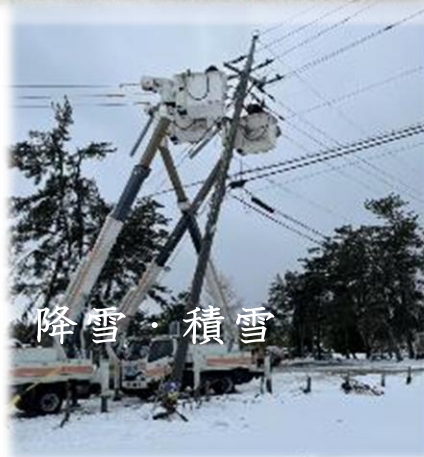
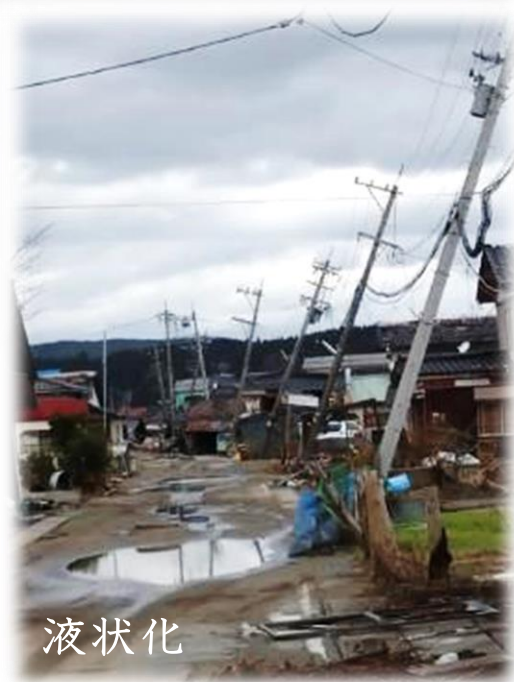
■ 地震による土砂崩れ・道路損壊・倒木・津波等に加え、降雪被害も複合

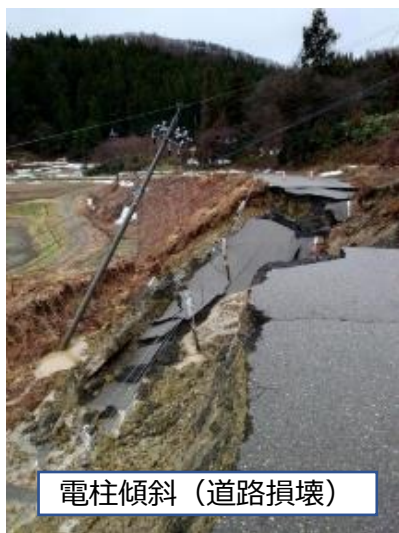
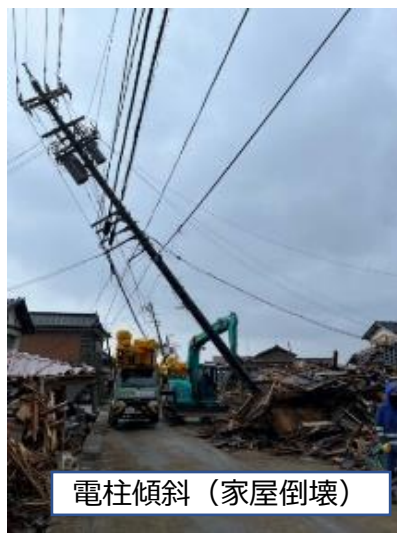
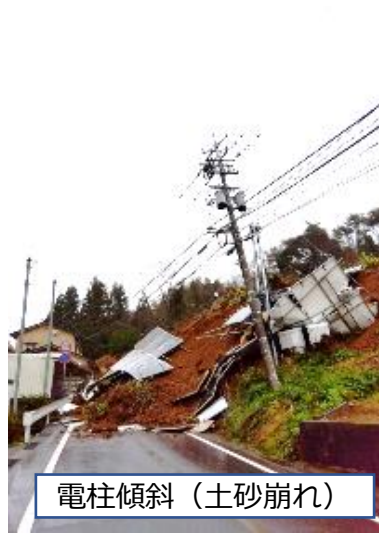
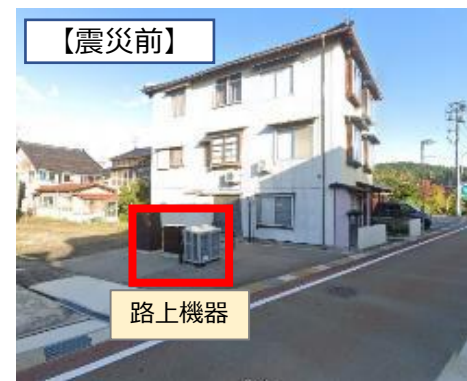
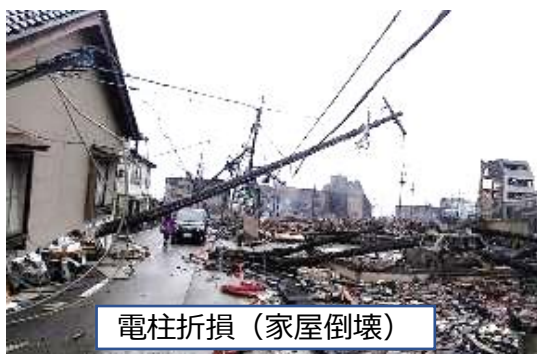
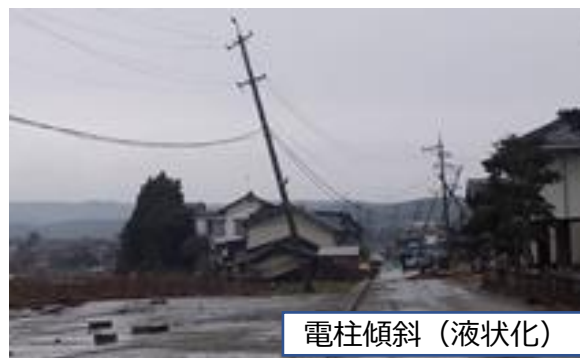
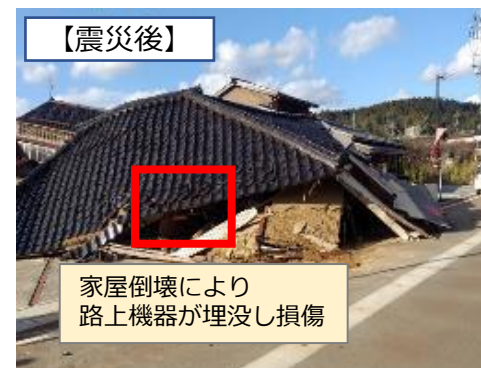
- 道路損壊、家屋倒壊、土砂崩れ等により設備被害が発生
  - 電柱傾斜（約2,310本）、電柱折損（約760本）、高圧線の断混線（約1,680箇所）等
- 無電柱化エリアにおいても、家屋倒壊等により**路上機器に設備被害が発生**

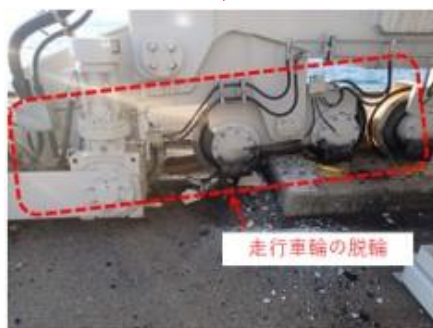
走行車輪の脱輪

揚炭機の脱輪・レール変形

⇒走行車輪の脱輪を復旧済み

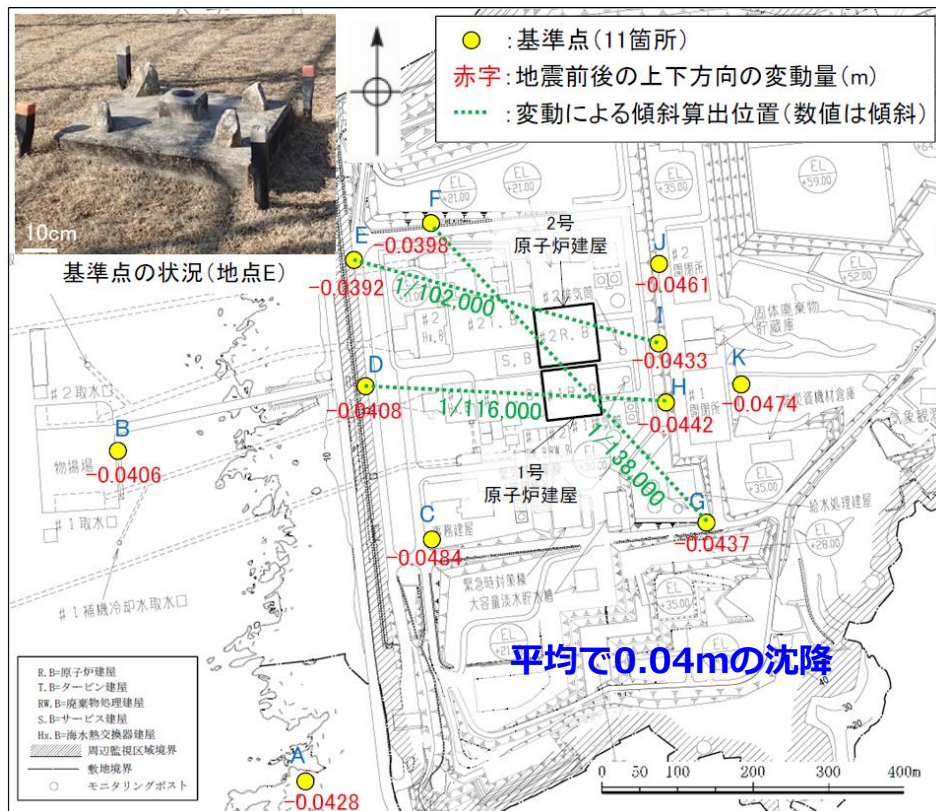
国土地理院による「だいち2号」  
観測データを用いた解析結果

- 今回の地震による敷地地盤の変動量を測量した結果、上下方向では「平均0.04mの沈降」、水平方向では「西南西方向に平均0.12mの変動」が確認され、震源域周辺での大きな変動（輪島で約4 m隆起）に比べ、敷地地盤の変動量は小さい。
- 原子炉建屋を挟んだ変動に伴う傾斜は1/100,000以下であり、審査ガイドの基準（1/2,000）を下回ることから、敷地地盤の変動による影響はない。
